リチウムイオン電池のリスクと重大事故、 損害保険業界の対応

—海外の事例を中心に—

主席研究員 藤居 学

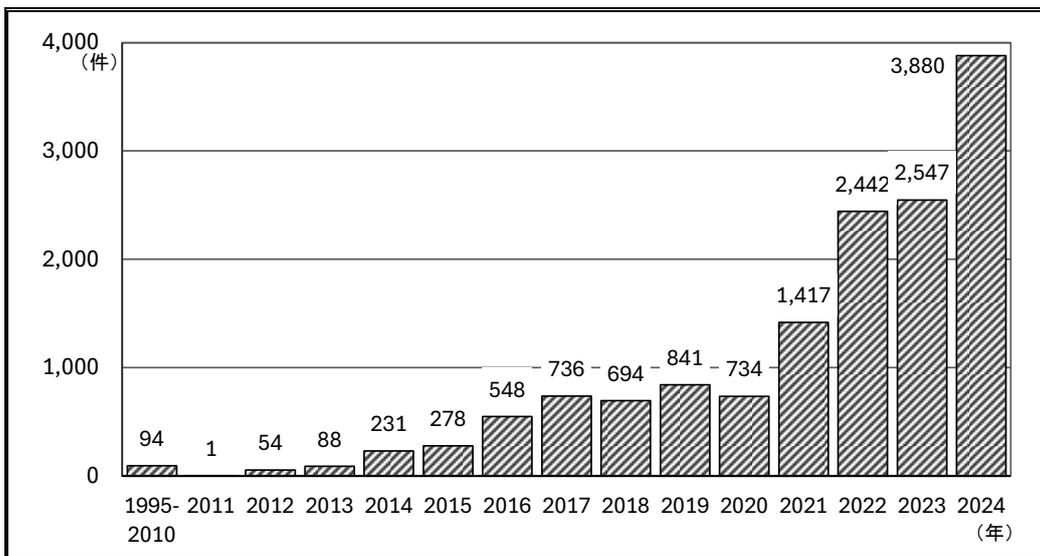
図表 1 世界のリチウムイオン電池関連事故報告数の推移 (注)

(注) 米国、カナダ、イギリス、ドイツ、オランダ、ノルウェー、スウェーデン、日本、中国、韓国、インド、シンガポールの 12 カ国における、UL Solutions が確認した LIB 関連事故の報告件数を集計したものである。なお、事故の内訳については、大部分が火災もしくは爆発事故となっている。

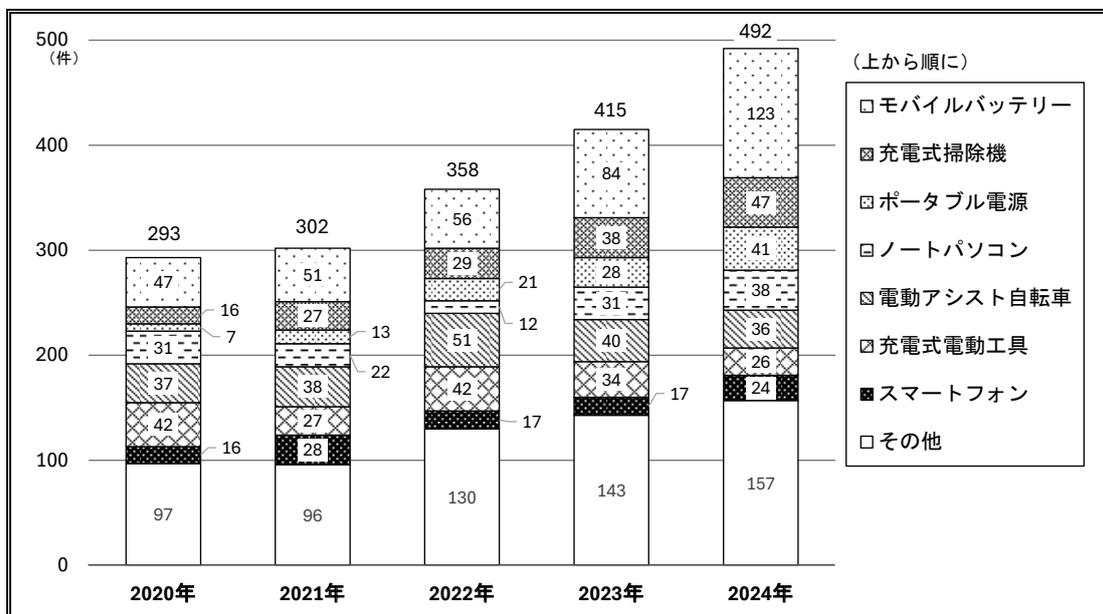
図表 2 日本のリチウムイオン電池製品事故通知件数の推移 (注)

(注) 製品評価技術基盤機構 (以下「NITE」) に通知された LIB 製品事故の件数を集計したものである。NITE は消費生活用製品安全法などに基づき製品安全を管理する独立行政法人であるため、本図表には消費者向け製品の事故のみが含まれている。

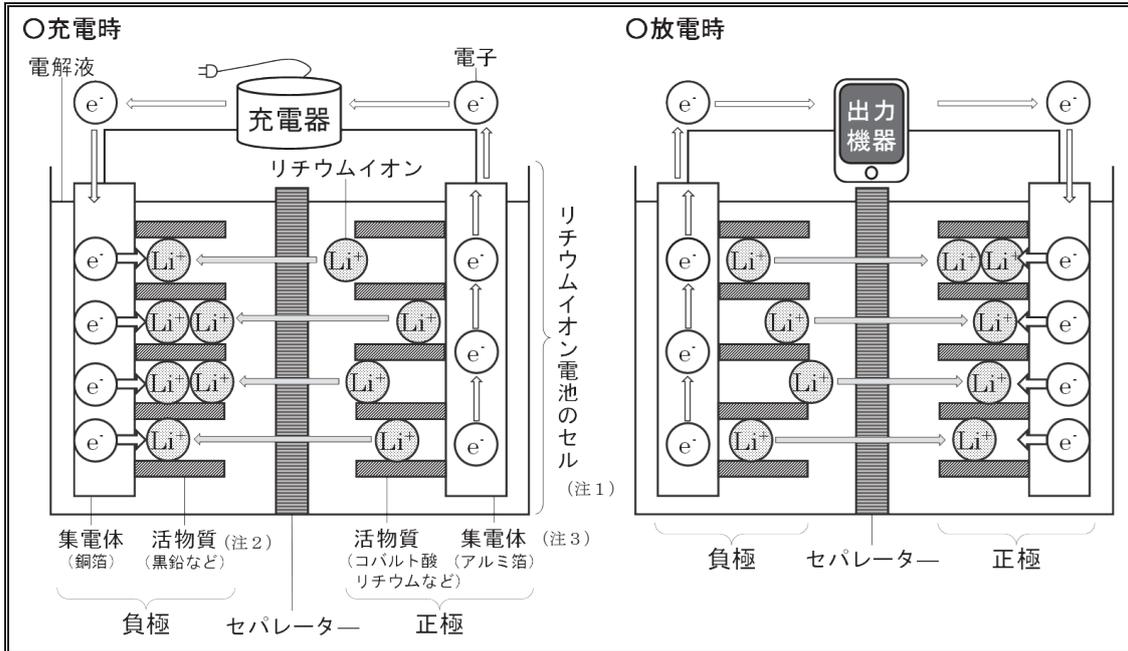
図表3 リチウムイオン電池の動作原理

(注1) セル (cell) とは、電池として機能する最小の構成単位であり、LIBはセルを複数個組み合わせることで構成される。

(注2) 活物質とは、電池の正極・負極において電気化学反応を直接担い、電気エネルギーを蓄えたり放出したりする物質のことをいう。

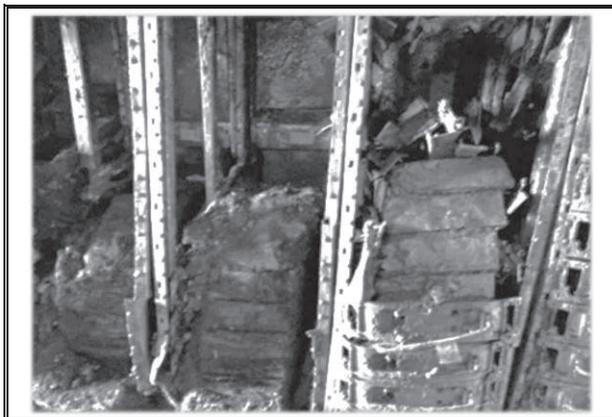
図表 10 鹿児島県 BESS 火災の焼損状況

消火活動中の爆発により消防隊員 4 人が負傷し、うち 1 人は重傷であった。物的損害として、BESS 建屋および受変電設備が全焼し、爆発飛散物によりソーラーパネル 5 枚が破損した。火災後の水質・土壌調査では異常は確認されなかった。

この事故を受け、経済産業省は BESS 施設の安全点検の徹底を要請する通達を发出した⁴⁹。事故調査は経済産業省も加わって 1 年以上かけて実施され、最終的に出火の原因は建物内の LIB の内部短絡にあったと報告されている⁵⁰。

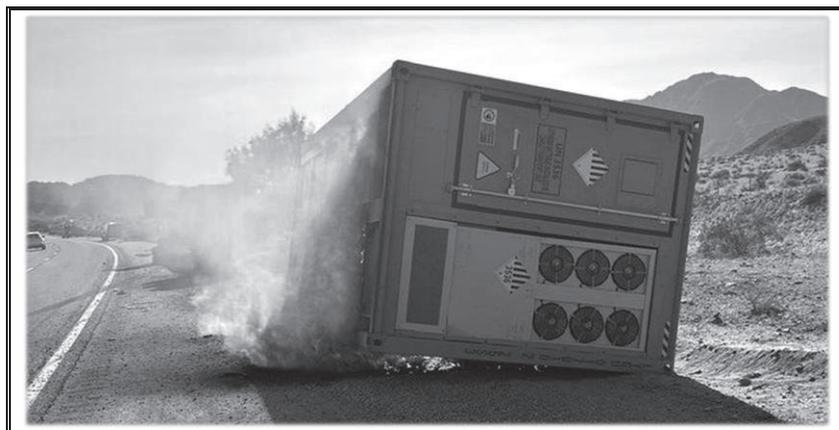
図表 12 サンバーナーディーノ郡事故 横転炎上したトレーラー

この火災と、それに伴う有毒ガス吸入リスクのため、I-15 道路の北行き車線が 2 日間にわたり完全に閉鎖され、南行き車線も一時閉鎖された。また、事故当日は高温であったため、交通渋滞に巻き込まれた複数の運転者が熱中症の症状を訴えた。

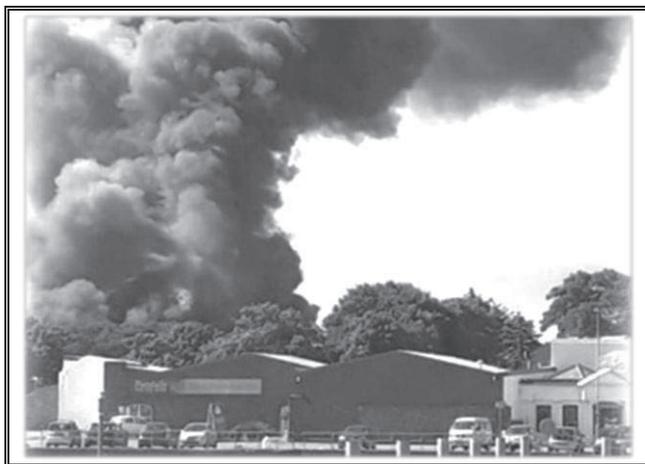
図表13 ガーンジー島リサイクル施設火災 現場写真

報告書には14項目の改善勧告が盛り込まれており、これには、有害物質がリサイクル処理前に確実に除去されるようガーンジー島政府とガーンジー・リサイクルがプロセスの全面的な見直しを行うこと、延焼防止のために敷地内に隔離区画を整備すること、職員の消防訓練を毎年実施することなどが含まれていた。
